Nieuwsbrief 116

April 2017

Oude boerderijen op 't Leurke in Boekel

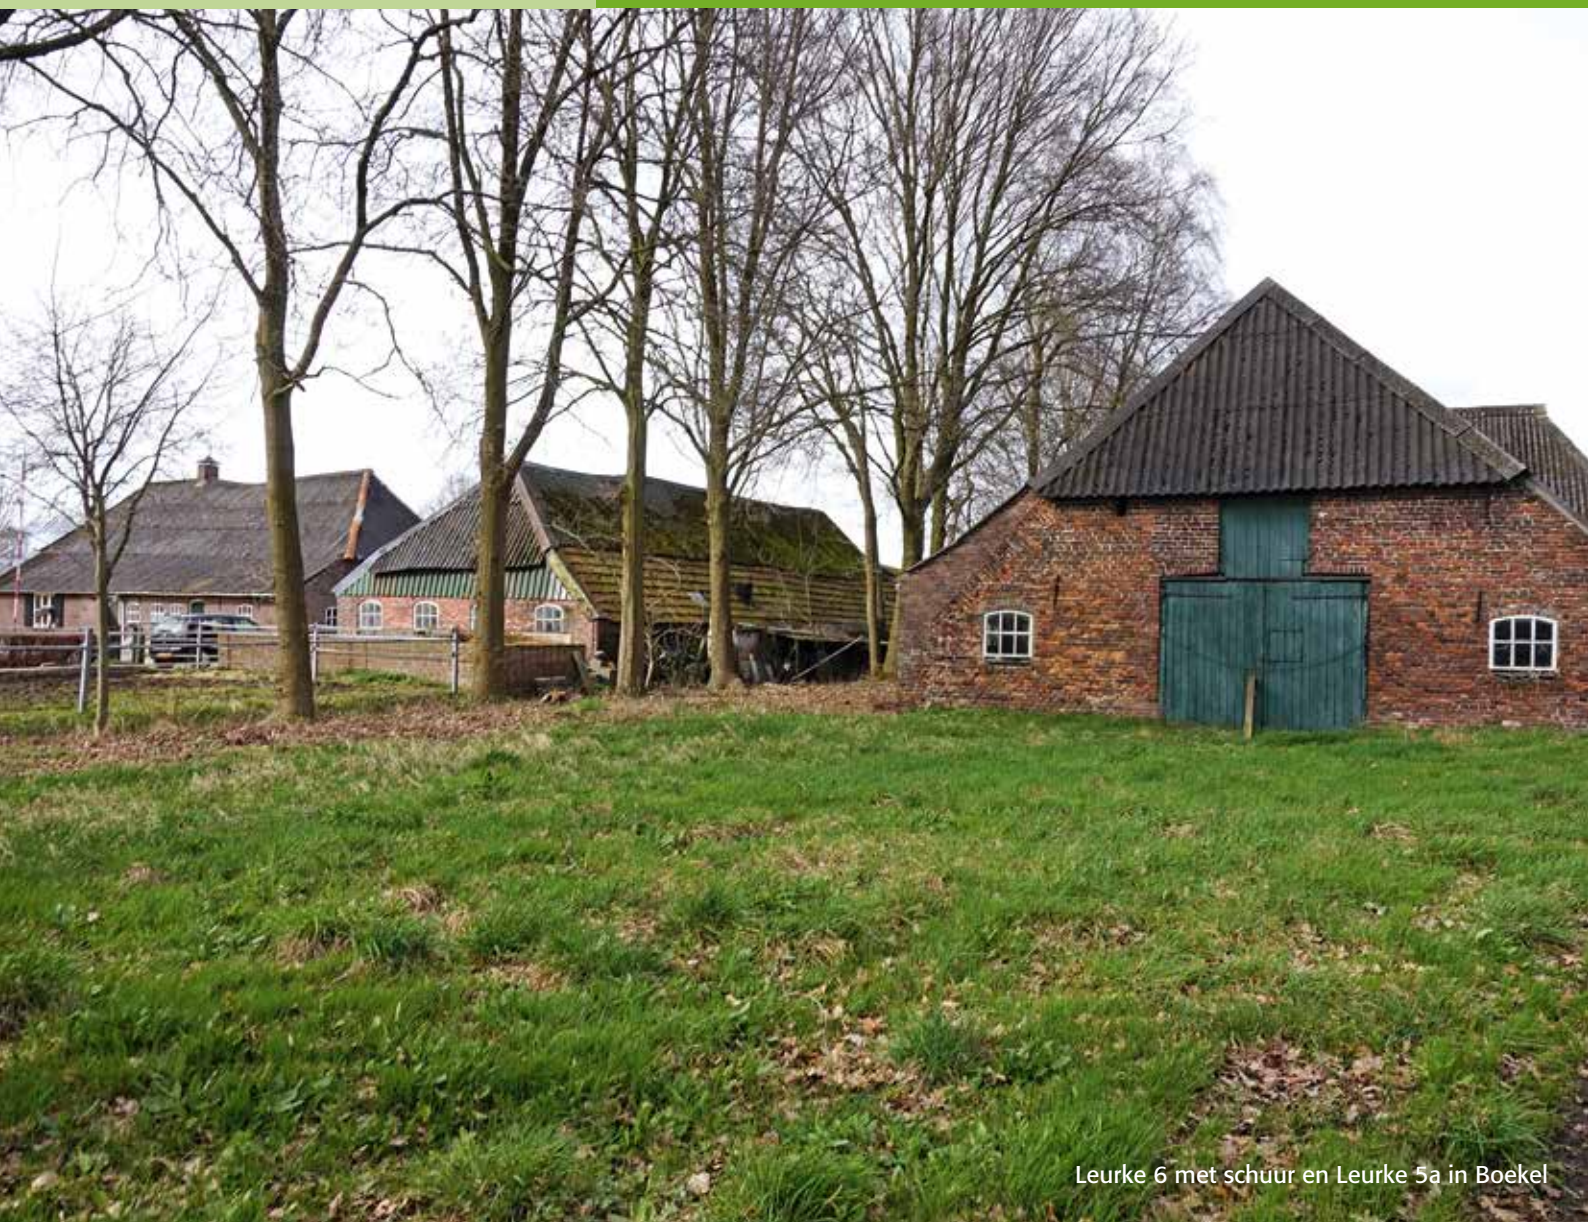
Leurke 6 met schuur en Leurke 5a in Boekel

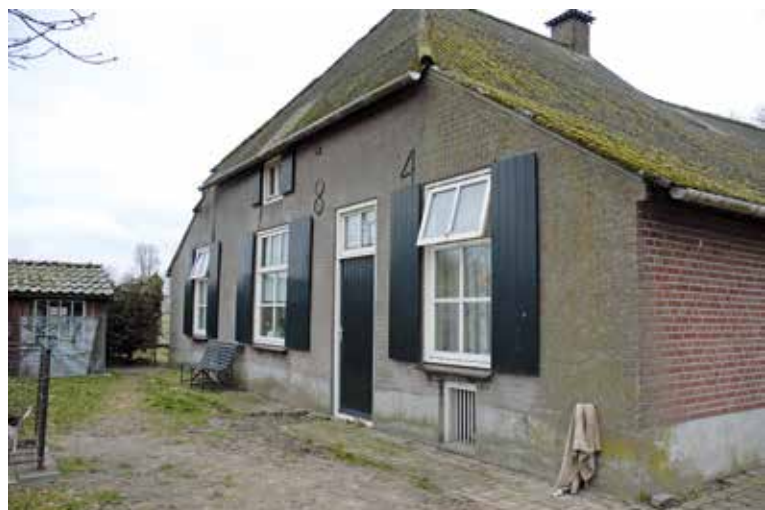
De westelijke dwarsgevel van Leurke 6 met muurankers 1784
(foto Joop van Lankvelt).

In de bakstenen gevels zijn een aantal fasen te ontdekken. Het woongedeelte is het eerst versteend, gezien de jaartalankers in 1784. De gevel is in zijn geheel gestuct zodat geen oude bouwsporen zichtbaar zijn. Het stucwerk is voorzien van pseudo-voegen. Niet uitgevoerd in de vorm van grote blokken, zoals gebruikelijk, maar er is een bakstenen gevel geïmiteerd, inclusief strekken boven de ramen en deur. Voegen zijn in het stucwerk uitgekraasd en de "stenen" zijn rood gekleurd.

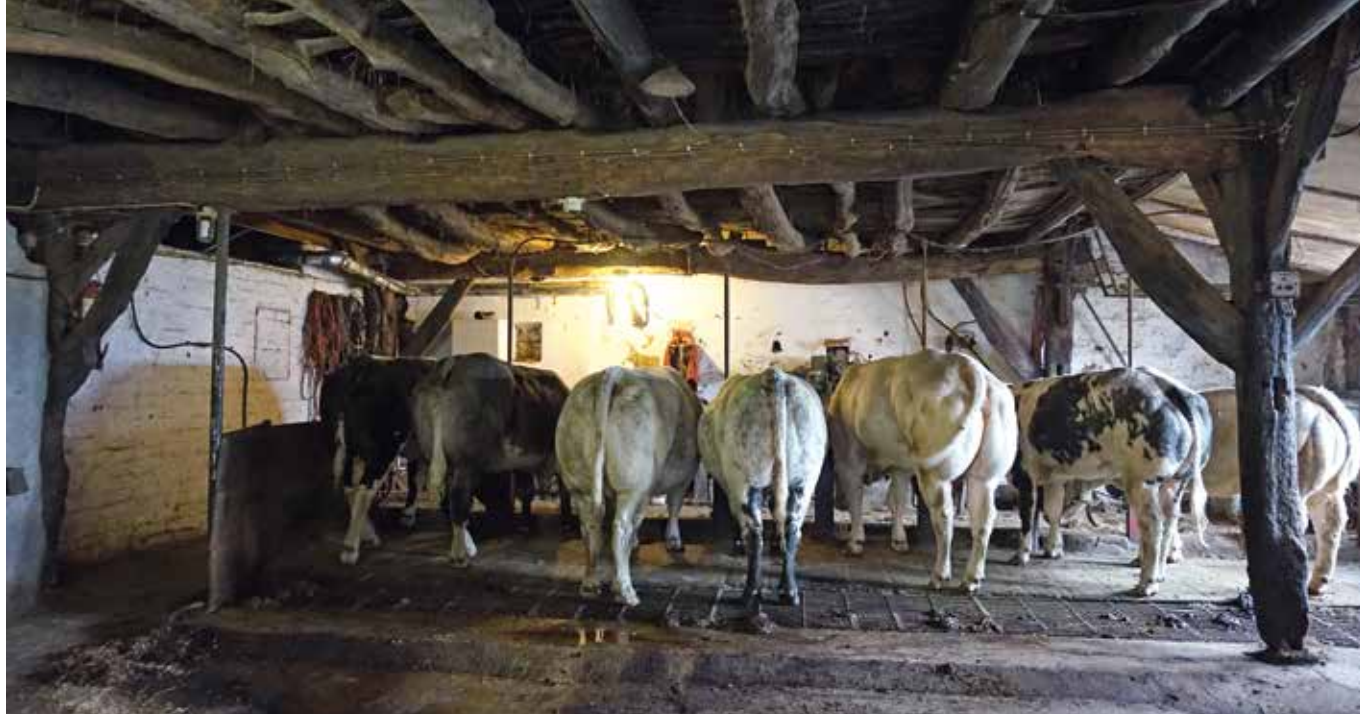
De stal met de gebinten 4 en 3 in beeld.

Leurke 6 is een verlengd oost-west gericht hallenhuys. Een gebouw waarin woning en stal onder één dak zijn samengebracht. Het gebouw heeft een houtskelet dat bestaat in aanleg uit 5, maar momenteel uit 6 ankerbalkgebinten, die grotendeels nog aanwezig zijn. De gebinten in het woongedeelte zijn niet zichtbaar. Ter hoogte van de scheidingsmuur tussen woning en stal staat het compleet aanwezige gebint 3 (met telmerk). Op de stal zijn de gebinten 4 en 5, beide voorzien van telmerken, nog compleet aanwezig. Boven dit gedeelte van de stal een sporenkap van eiken sporen. Aan de stalzijde is het gebouw later verlengd met een extra gebint. Dat kan geconcludeerd worden uit de lasen in de worm, de afwijkende vorm en het dak erboven, dat bestaat uit rondhouten daksporen. Dit extra gebint is een zogenaamde kreupele stijl, waarvan het onderste deel van de stijl naar binnen verplaatst is. Een constructie die ongewoon is in Brabant. De scheidingsmuur op de begane grond bestaat (deels) uit een muur van zonnebakstenen (lemen muur). In de scheidingswand zijn twee stallichten aanwezig.

Opvallend is dat deze dwarsgevel nagenoeg tegen het toegevoegde gebint 6 staat. Bij het verlengen van het stalgedeelte met dit gebint is kennelijk geen gebruik gemaakt van de bakstenen gevel, waaruit de conclusie kan worden getrokken dat de bakstenen gevel van latere datum is dan het toegevoegde gebint. De

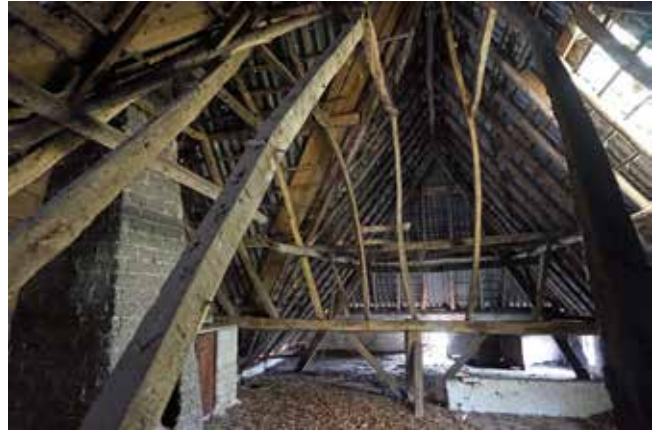
In het dwarshuis op zolder zijn de originele daksporen van het oude hallenhuisdak nog aanwezig. Op de voorgrond de sporen van het oostelijke dakvlak, verder achterop de sporen van het westelijk dakvlak.

Opvallend is dat de oude daksporen van de kap boven het woongedeelte bij het bouwen van de krukken gehandhaafd zijn gebleven. In het dak van het "dwarshuis" is dus de oude kapconstructie van het hallenhuis nog aanwezig.

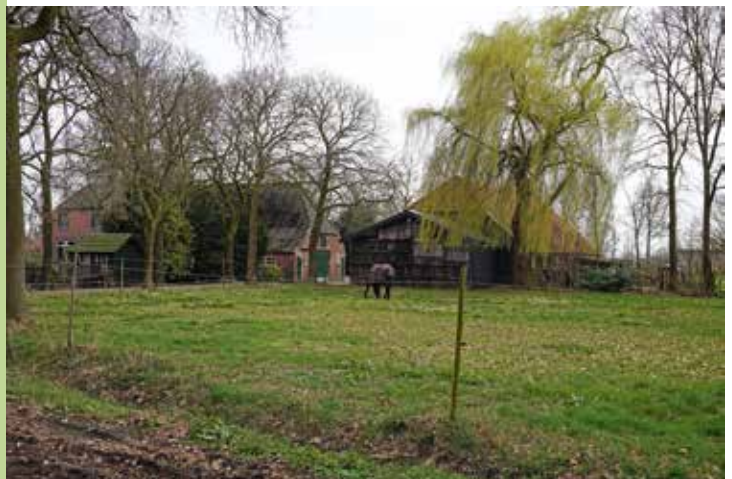
Leurke 2-3

Aan de zuidkant van Leurke, tegenover Leurke 5a en 6, staan twee oude boerderijen, beiden met een dwarshuis. Beiden hebben ook een losstaande schuur. In beide gevallen lijkt het dwarshuis van jongere datum dan het stalgedeelte. Het uiterlijk van het stalgedeelte wijst in beide gevallen op de aanwezigheid van een

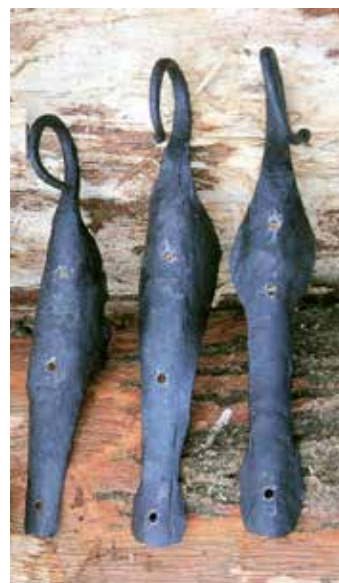
Nieuw gesmede schepshaken (smid Eefke Dings); (foto Ruud van Nooijen)

De "haak"-benaming komt waarschijnlijk van de ijzeren haak, die onderaan de puthaak is bevestigd. Naam en functie zijn samengetrokken, hoewel ook deze haak heeft plaatselijk verschillende benamingen. In Oirschot sprak men van een schephaak, evenals in Nijnsel en in Sint-Oedenrode sprak men weer van een puthaak. Deze schepshaken kwamen in vele vormen voor. De haken op bijgaande afbeeldingen hebben min of meer de vorm van een varkensstaart. De krulvorm voorkomt dat de emmer van de haak valt. De gesmede exemplaren werden meestal op bestelling geleverd

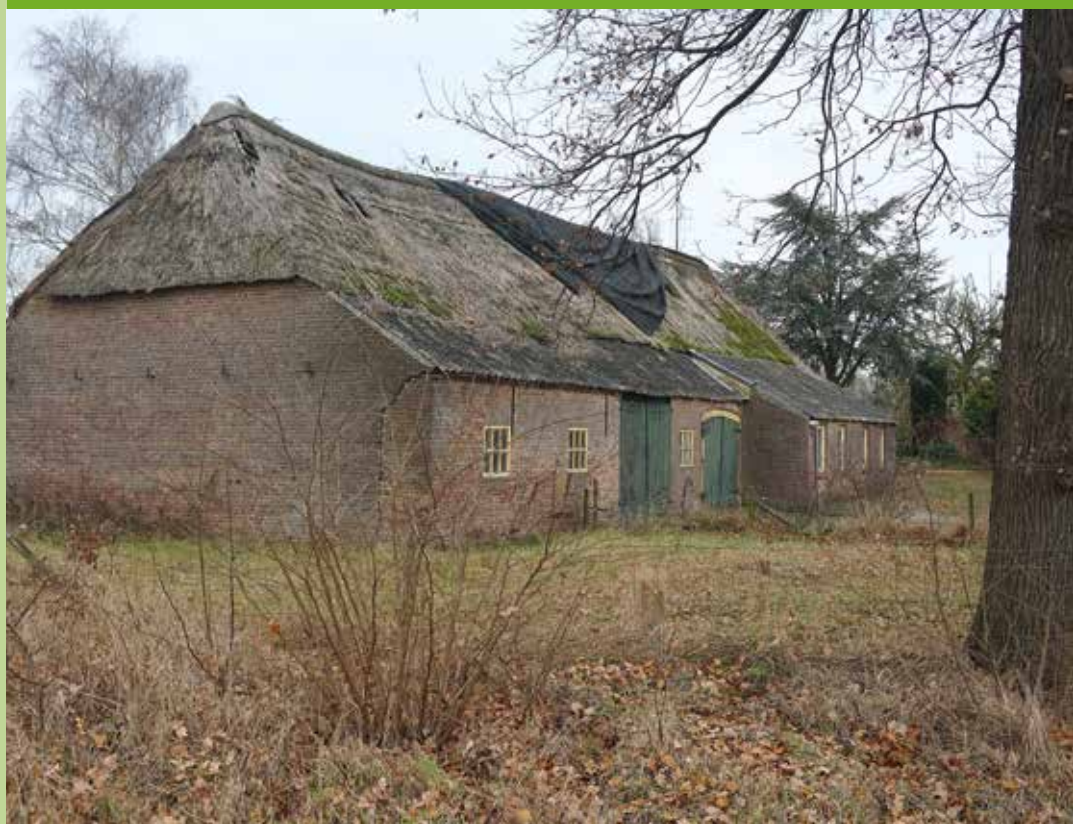
Leegstand leidt tot verwaarlozing. Wolfskamp 1, Milheeze
